Controle van energierendement en -verspilling in gebouwen

Infraroodtechnologie voor toepassing in gebouwen

Infraroodthermografie, het perfecte instrument voor gebouweninspecties

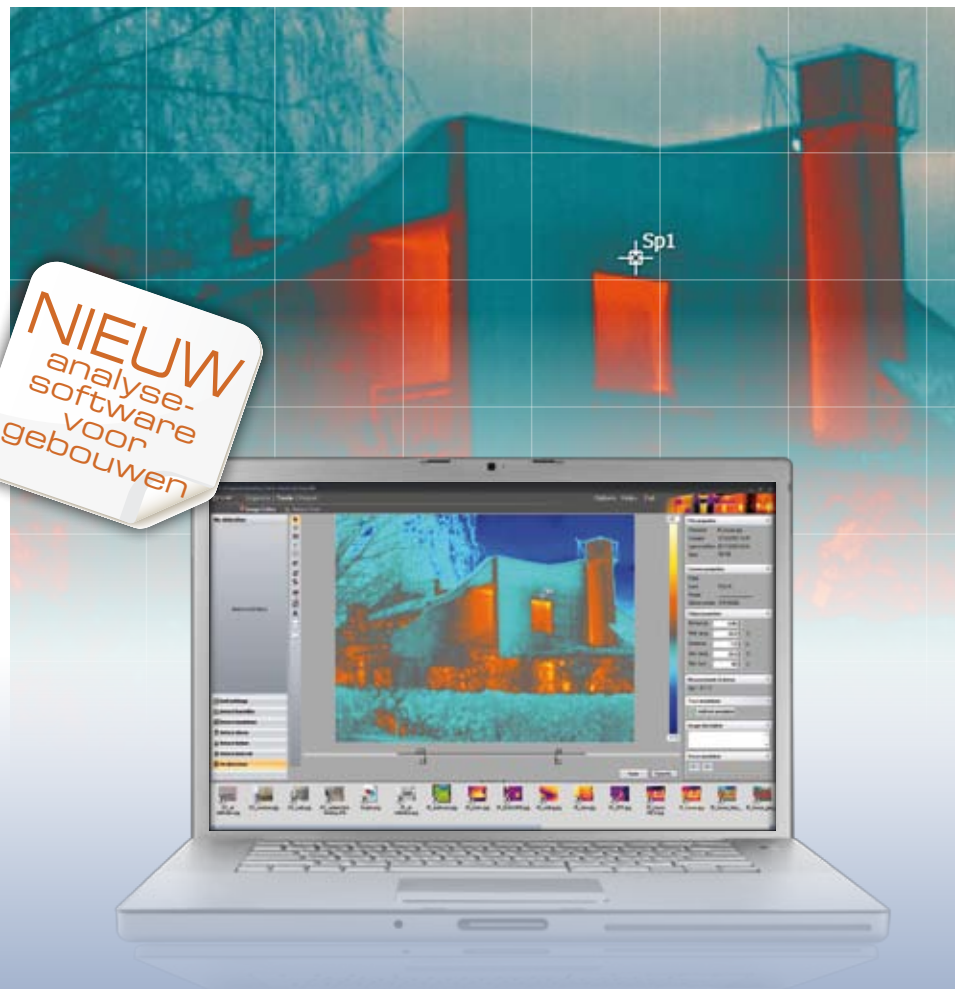
NIEUW
analyse-
software
voor
gebouwen

- Functie voor beeldraster/oppervlaktemeting
- Sjablonen op maat voor de rapportage over gebouwen
- Functie voor panorama/ beeld samenvoegen
- Beeldeditor
- Energiekostencalculator
- Functie voor sensor/gegevensopslag

De nieuwe FLIR Reporter Building-software werkt samen met een infraroodcamera om bouwkundige problemen zoals luchtinfiltratie, isolatieproblemen, koudebruggen en overige vochtproblemen in een professioneel rapport weer te geven en te kwantificeren. Met de nieuwe unieke functionaliteit is het ook mogelijk om de kosten van energieverlies in te schatten en te kwantificeren.

- Energiekostenrapport inclusief thermische index, R/U-waarde en totale warmteoverdracht
- Vochtinspectie voor dauwpuntberekening
- Luchtdichtheidsrapport voor het visualiseren van luchtinfiltratie
